# Inspiratieproject: Verplanting 129 zomereiken langs de N366, BTL Bomendienst

**Er vielen veel dodelijke slachtoffers door aanrijdingen tegen bomen**

Auteur: Santi Raats

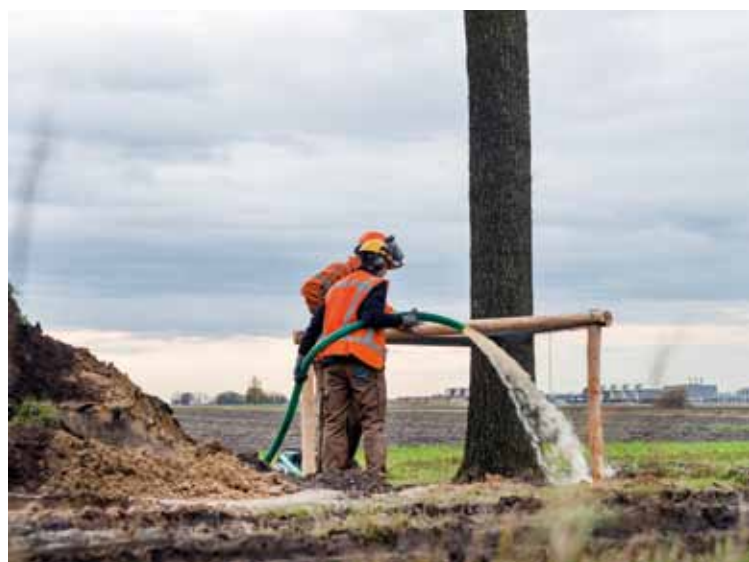
Afronding van de verplanting.

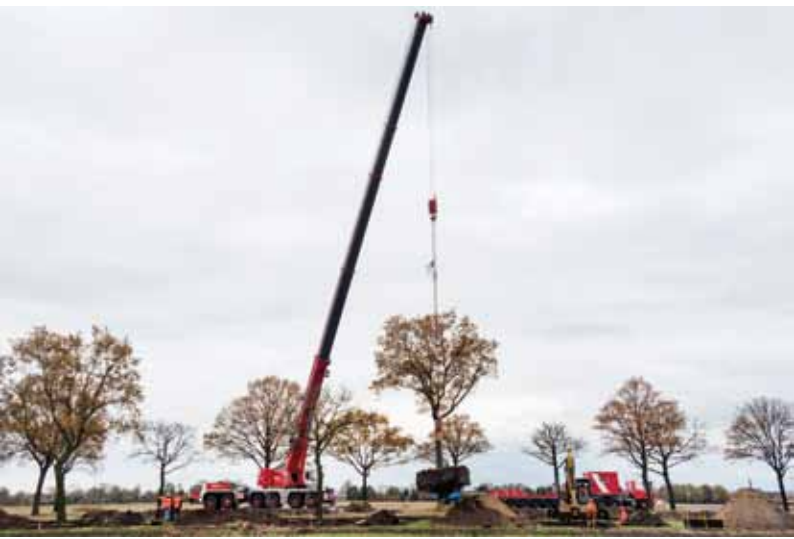
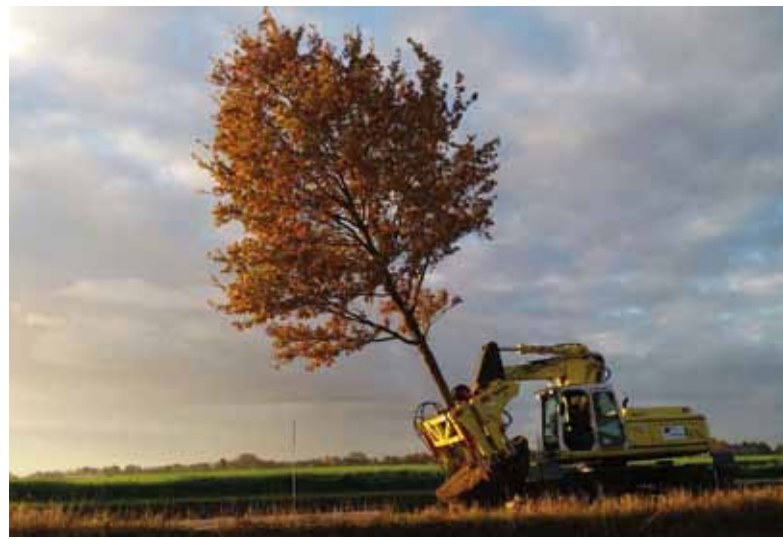
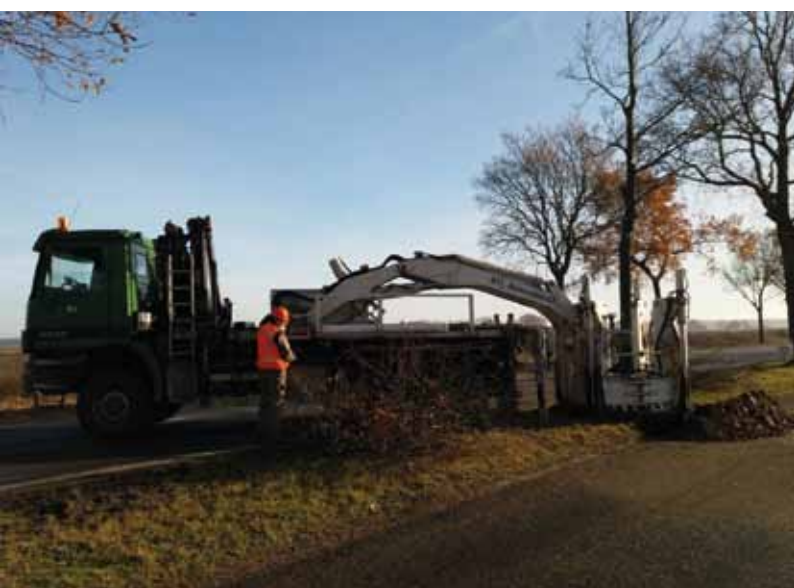
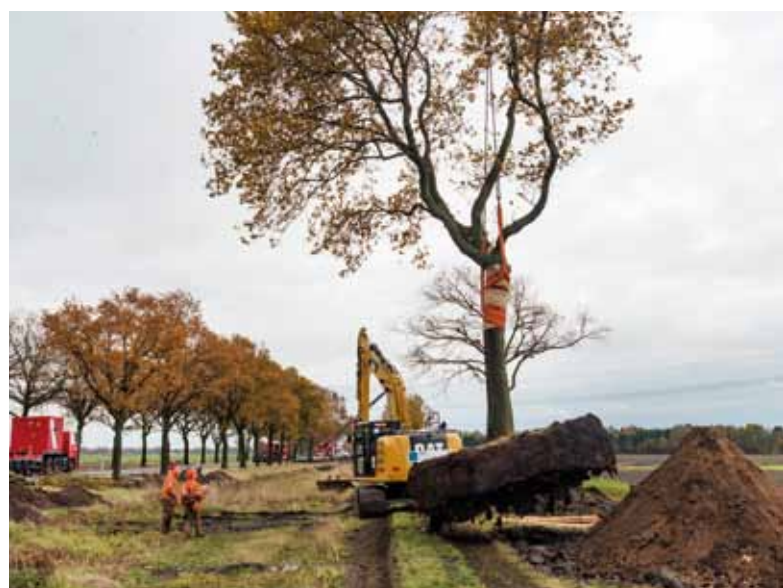
Hoofd uitvoering Jan Koelstra: 'Zo'n groot aantal bomen verplanten, dat gebeurt niet dagelijks. En dat met drie verschillende verplantmethodes: met een kleine verplantmachine, een grote verplantmachine en een telekraan.' (©BTL Nederland)

De bomen werden feitelijk 'omgezwaaid' naar hun nieuwe plek, die zich enkele meters verderop bevond. Van Dreumel: 'We hebben de bomen op drie wijzen verplant: met onze eigen verplantingsmachine, de Optimal 1900, met een verplantmachine met een bak van 2,60 m en met een 250 ton zware telekraan. We hebben deze machines ingezet op basis van de kluitdiameter, om een zo groot mogelijke aanslagkans te genereren.'
